35[#]钢35CrMnSi钢激光淬火区耐磨性研究

摘要 重点对35[#]钢和35CrMnSi钢两种材料激光淬火组织耐磨性进行了研究。试验结果表明,激光淬火材料比原调质处理材料的耐磨性提高1—3倍。激光淬火层主要由马氏体组成,其高硬度是提高耐磨性的重要原因。

A Study on Wear Resistance of Laser-Hardened Steels 35* and 35 CrMnSi

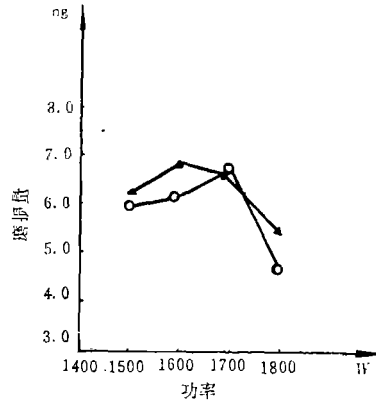
图 1 显示了激光束功率与磨损量的关系, 由图可见, 在其他参数不变时, 高功率有利于提高耐磨性。在同一处理条件下, 两种材料耐磨性无明显区别。

图 1 激光束功率对磨损量的影响, 扫描速度 20mm/s, 离焦量 55mm

综合图 1, 图 2 和图 3 可以看出, 当激光功率为 1800W, 扫描速度是 20mm/s 和离焦量为 55mm 时, 处理样品有较好的耐磨性。

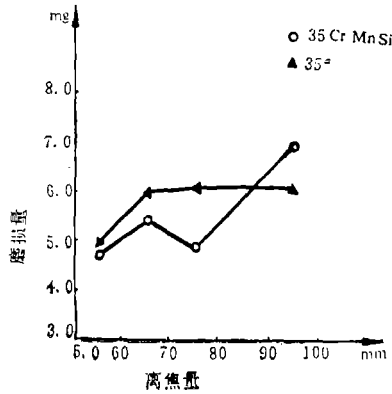
由图 3 可见, 当离焦量为 55mm 时, 两种材料均具有最佳耐磨性。在激光功率为 1800W, 扫描速度为 20mm/s 时此离焦量可获得高硬度马氏体组织。

图 3 离焦量对耐磨性的影响, 功率 1800W, 扫描速度 20mm/s

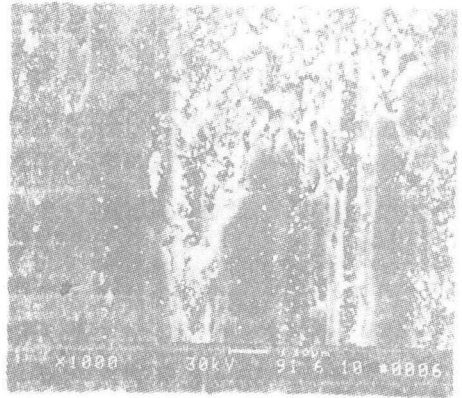
图4(a)、(b)、(c)、(d)是扫描电镜磨损形貌照片, 由这些照片可以看出, 激光处理样品磨痕细, 犁沟浅, 片状剥落现象不严重; 而调质样品表面的犁沟较深, 磨屑粗大, 同时存在较严重的片状剥落, 这种片状剥落主要是由疲劳所引起的。

图4 扫描电镜磨损表面照片 (a) 激光处理 35*, (b) 调质处理35*, (c) 激光处理 35CrMnSi, (d) 调质处理35CrMnSi. 激光处理参数是功率 1800W, 扫描速度 20mm/s和离焦量55mm.

在对调质样品的磨痕进行观察时, 经常发现层状剥落区和片状磨粒见 图4(b)(d)。

随着摩擦滑动的进行，位错在次表面堆集进而形成微孔。这时如果材料中有硬的第二相质点，微孔形成数量会增加。由微孔的长大和联接，最后形成平行于磨损面的裂纹。当裂纹扩展到临界长度时，裂纹和表面之间的材料被剪切而形成片状磨粒。以上观察到的现象符合文献^[7]提出的分层机制所产生的结果。如果提高材料强度来减少次表面变形，可达到减少裂纹形核率并最终达到减少磨损的目的。激光处理区外表面有一层很硬的马氏体层（约30 μm ），在磨损过程中，这一坚
